Effektives Instandhaltungsmanagement

Mittelspannungsfreileitungen auf dem Prüfstand

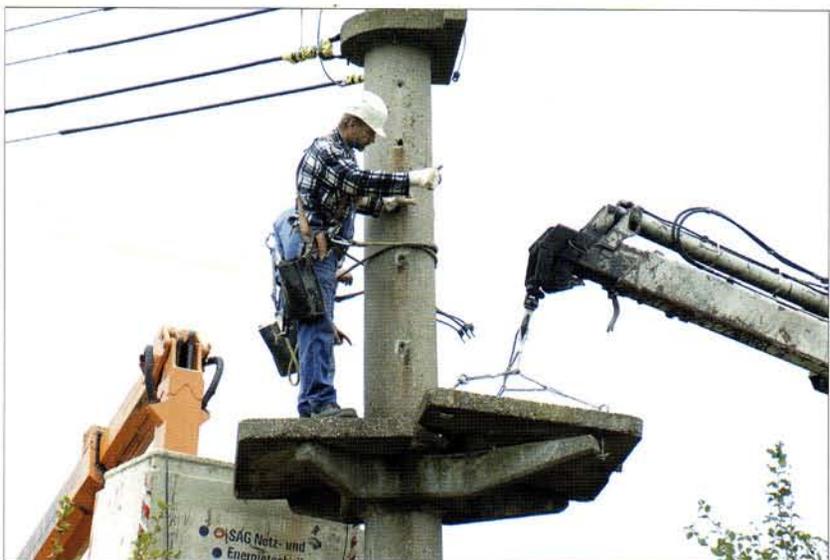
Demontage eines Transformatorpodestes

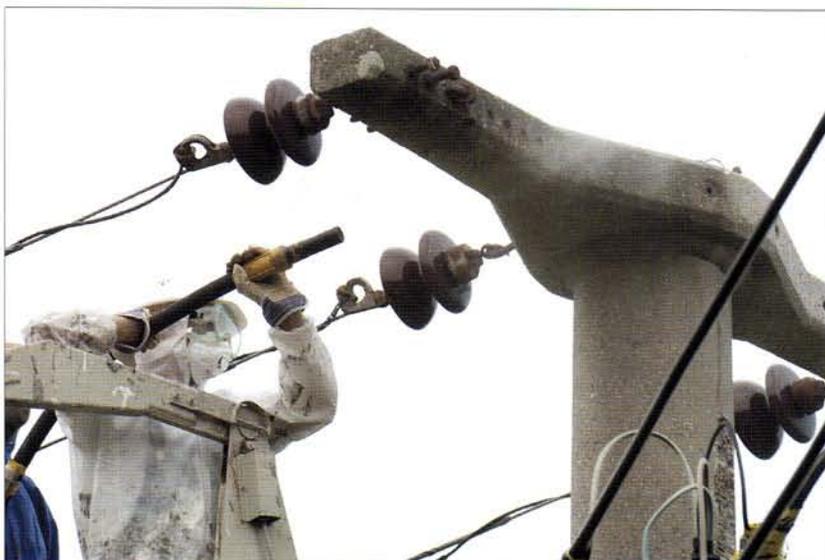
Monteur beim Druckluftstrahlen mit Strahlgut eines Betonmastes im Mastzopf- und Traversenbereich

- Auch Beton ist vor Alterung nicht geschützt. Konstruktions- und Fertigungsfehler beschleunigen den normalen Alterungsprozess, und auch Umwelteinflüsse und Witterung tragen zur Alterung des Werk-

stoffs Stahlbeton bei. Viele Masten weisen durchgängige Längsrisse oder gravierende Karbonatisierungsschäden mit Korrosion der Stahlbewehrung und großflächigen Betonabplatzungen auf, was ihre Standsicherheit extrem gefährdet.

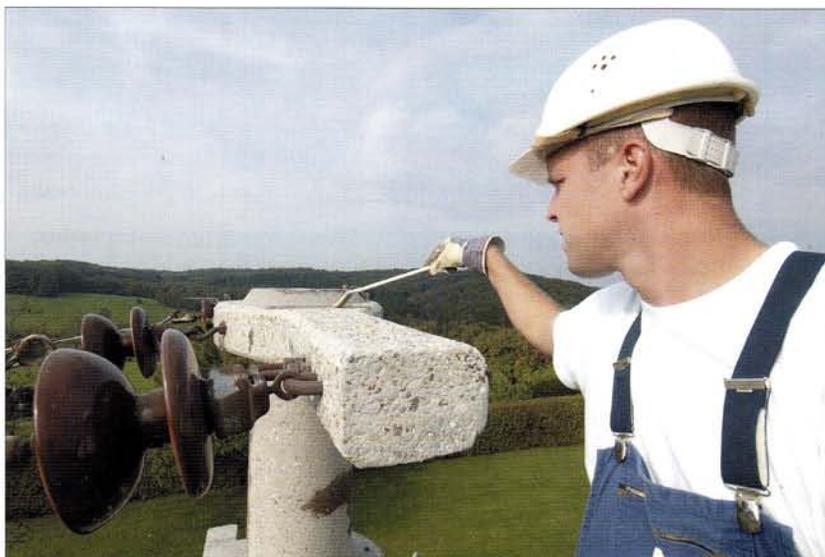
Verfüllen von kleinen Rissen an der Traverse mit Epoxydharz durch Pinselinjektion

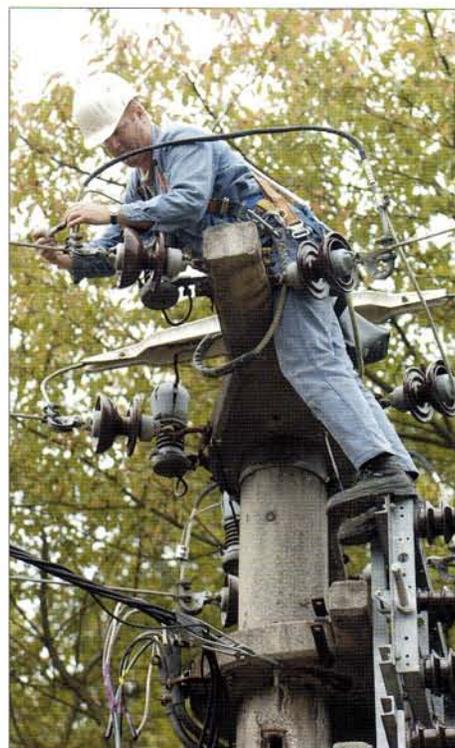
Montage einer Stromschleife an einer Betonmaststation
